# **Malonty, fara čp. 25**

## **Stavebně statický posudek a návrh postupu při záchraně a opravě objektu**

**Ing. Jan Vinař**

**leden 2021**

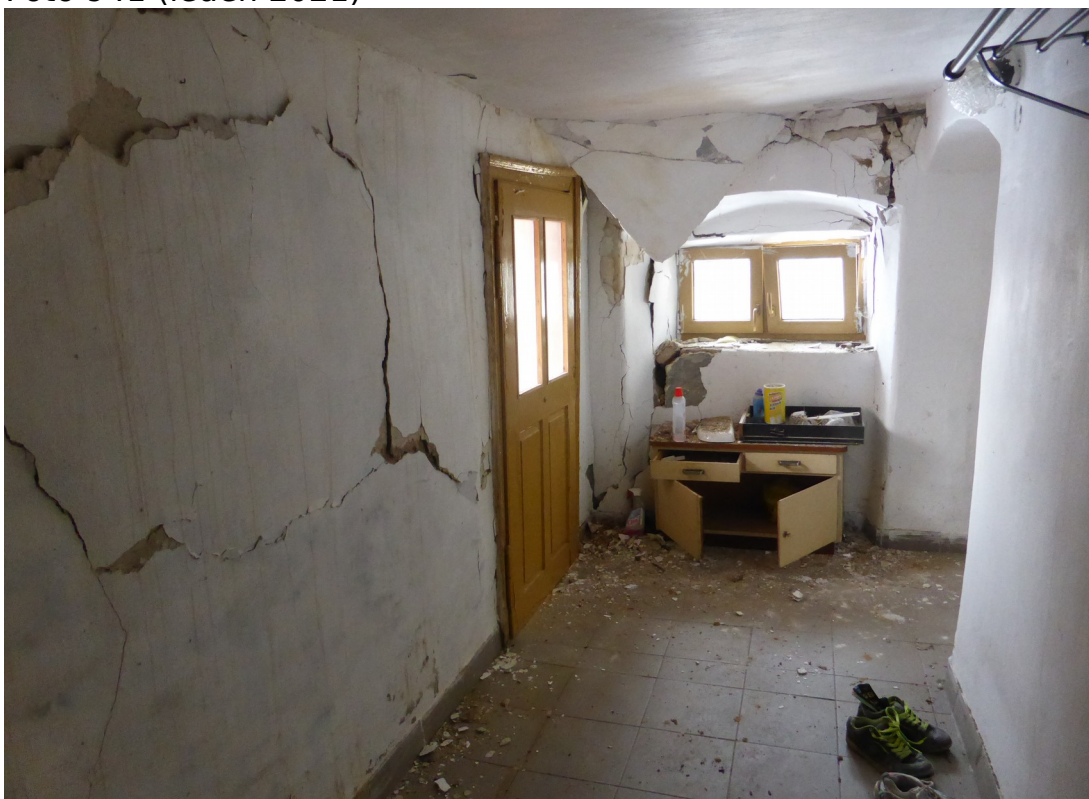
Foto 789, objekt A1, přízemí záchodového přístavku, místnost 107 (Leden 2021)

- 19. století – k patrovému přístavku byla (patrně bez provázání – foto 799) přistavěna kratší **přízemní část** (viz foto [2] str. 14); dveře z chodby 107 jsou z 19. století (foto 789), jejich záklenek tvořila kamenná klenba (foto 799)

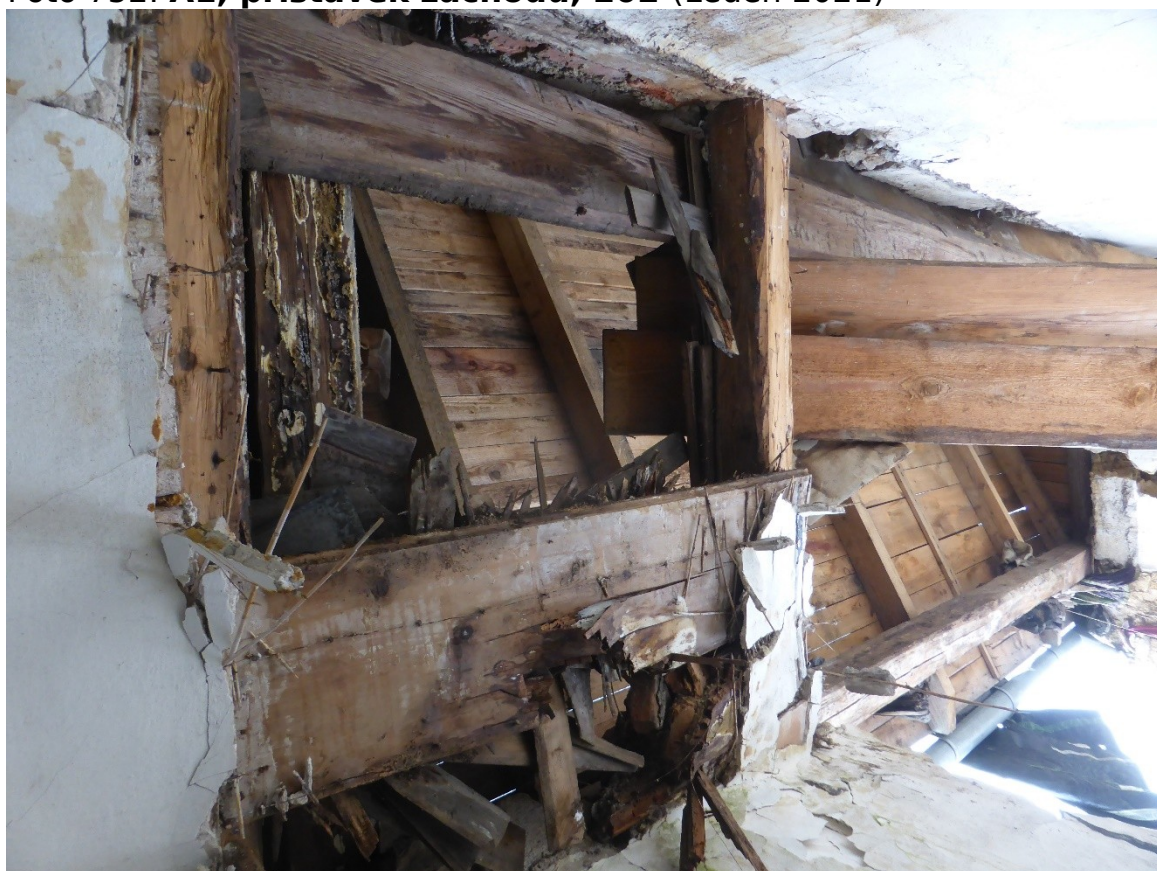
Foto 753: **A1, přístavek záchodu, 202** (Leden 2021)

- 2017 – úpravy **přístavby záchodu** (viz foto [2] str. 14) – bednění a oplechování střechy (foto 753), výměna oken, vnější omítky, dešťový svod, instalace (novodurová trouba šikmo uložená do kamenného zdiva porušila kamenný záklenek, nový překlad dveří byl vytvořen patrně z hurdisky – viz foto 799)

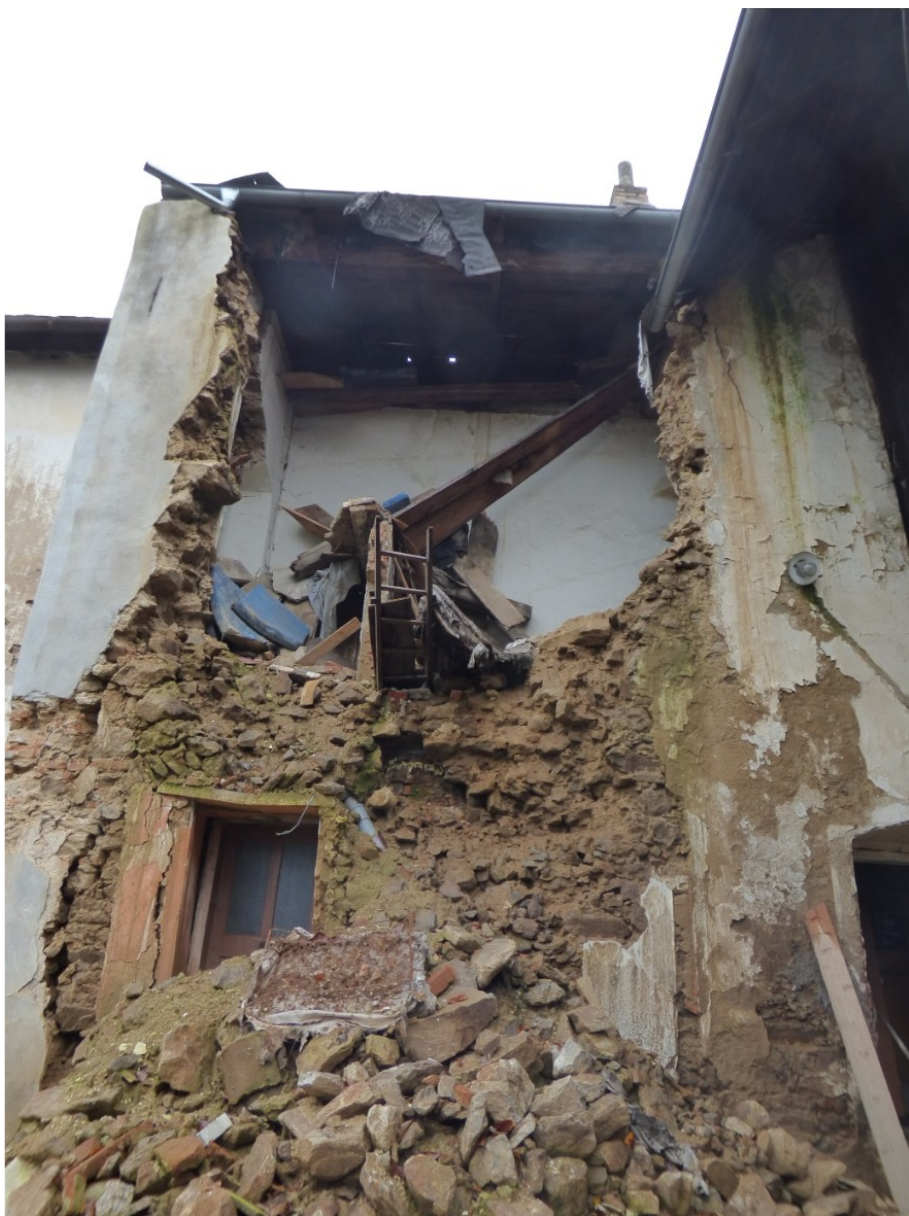
Foto 799 (Leden 2021)

V současné době je boční stěna silně vykloněná směrem ven a narušená otevřenou trhlinou, její stabilitu zajišťuje dřevěný věnec zazděný asi 1 m pod úroveň stropu patra, stabilitu silně narušené dvorní zdi zajišťuje suť ze zříceného přízemního přístavku (foto 802). Pultovou střechu patrového přístavku nese pozednice podepřená odtrženou boční stěnou a zbytkem nedeformované dvorní stěny (foto 801). Obnažené jádro spodní části dvorní stěny je silně narušováno vodou stékající s pultové střechy (foto 799).

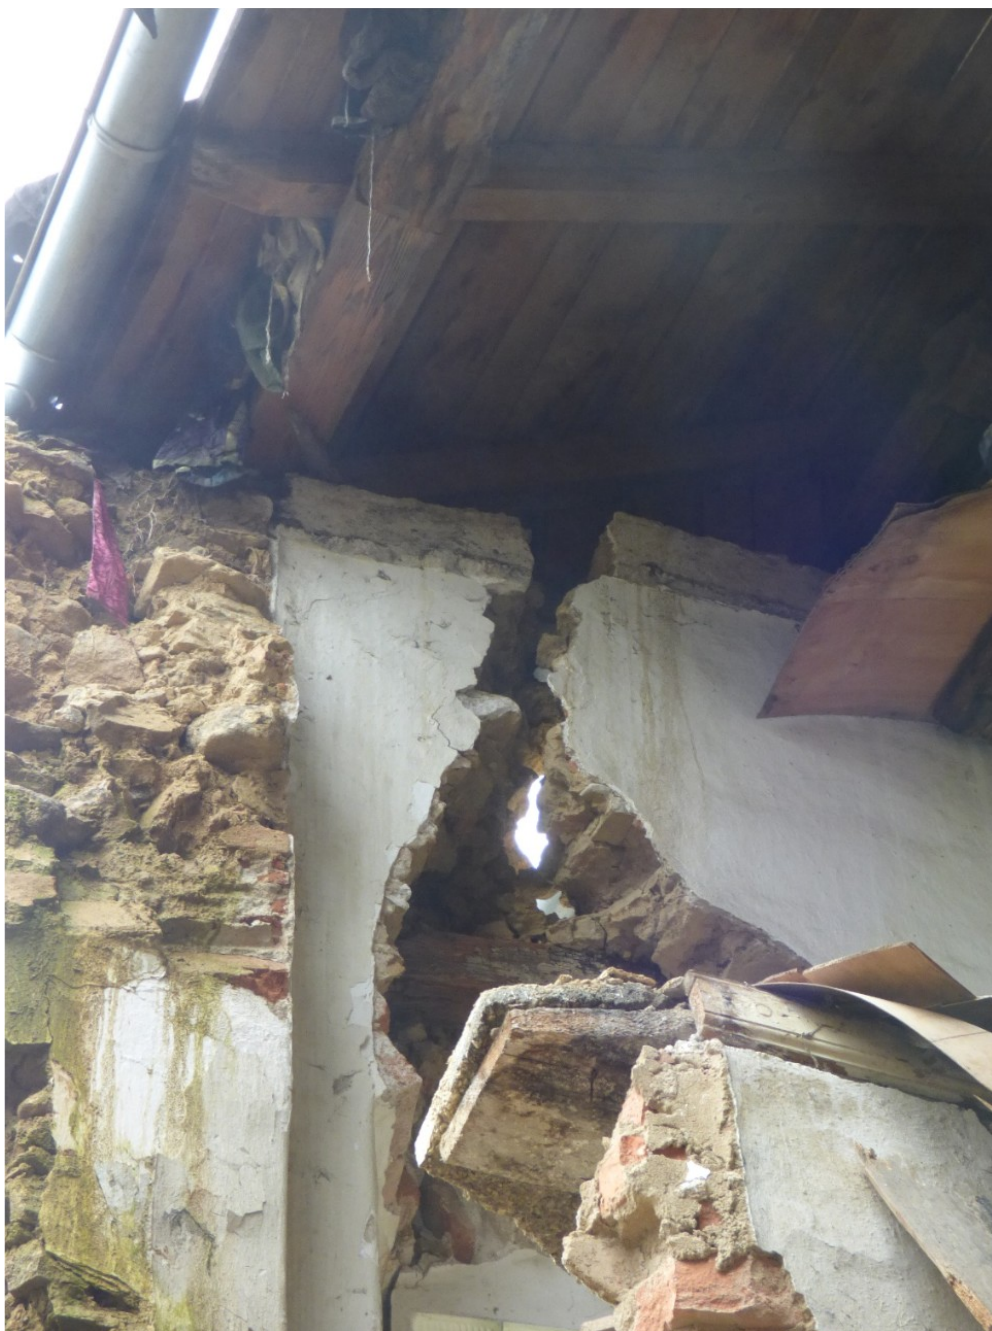
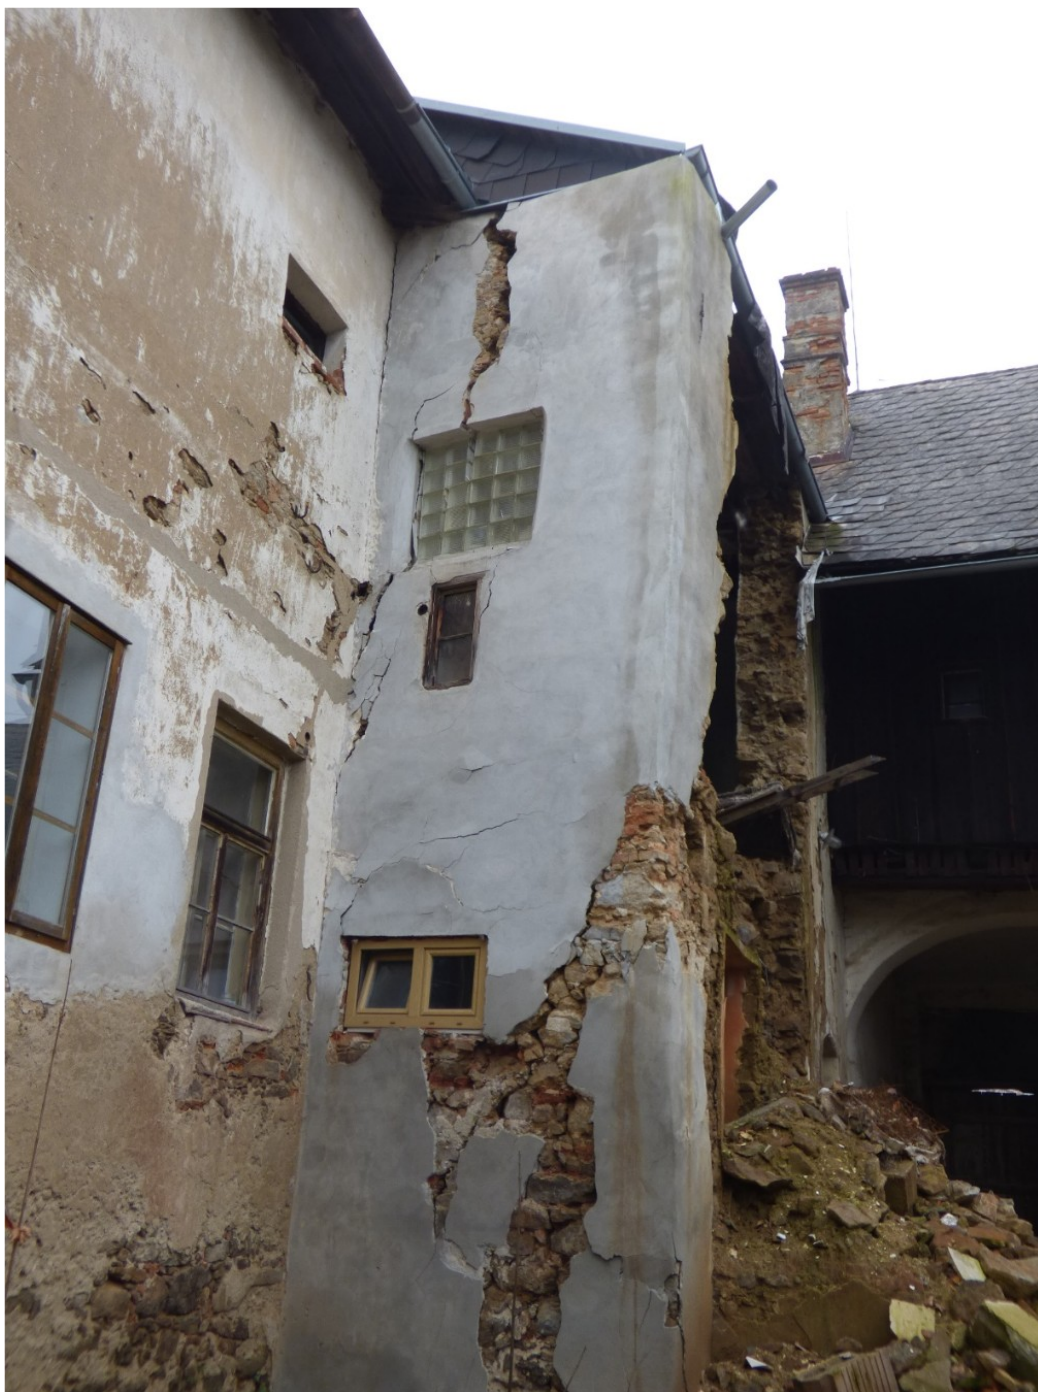
- 19. století – **přístavba záchodu** a chodby na jižní straně obytné budovy<sup>1</sup>; přístavek byl vyzděn z kamene a provázán s objektem A1 dřevěným věncem (foto 801, 802); patrová část přístavku navazuje na chodbu vedle průjezdu. Nelze však vyloučit, že tento přístavek může pocházet již z konce 18. století, čemuž by nasvědčovalo např. zaklenutí stropu nad podestou schodiště dvěma poli hřebínkové klenby.

Foto 801 (Leden 2021)

Foto 802 (Leden 2021)

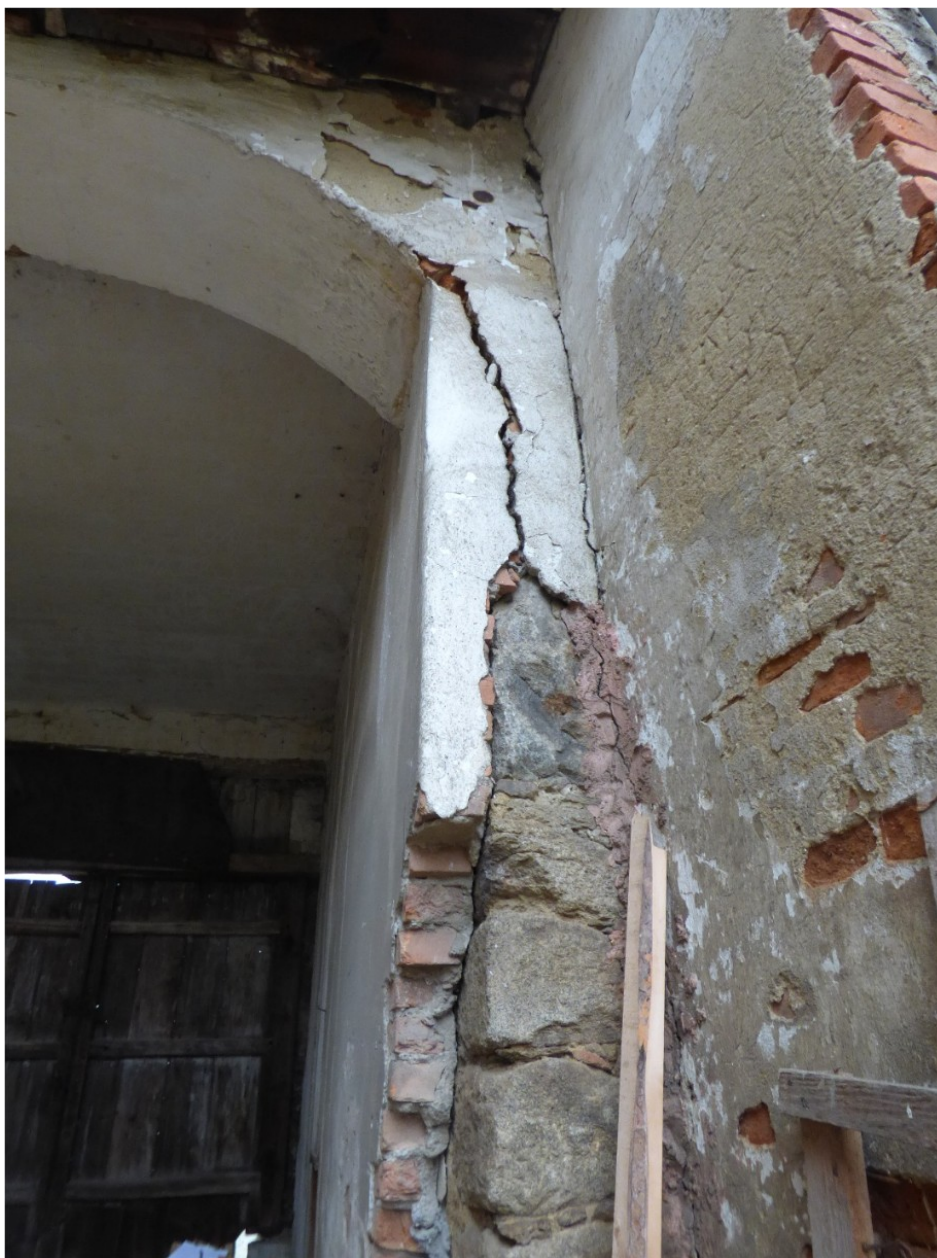
foto 902 (Leden 2021)

Pravé nároží průjezdu, obezděné cihlovou klenbou, bylo patrně severozápadním nárožím samostatně stojící budovy A3 - je armováno žulovými kvádry, shodnými s kvádry užitými ve stavbě kostela

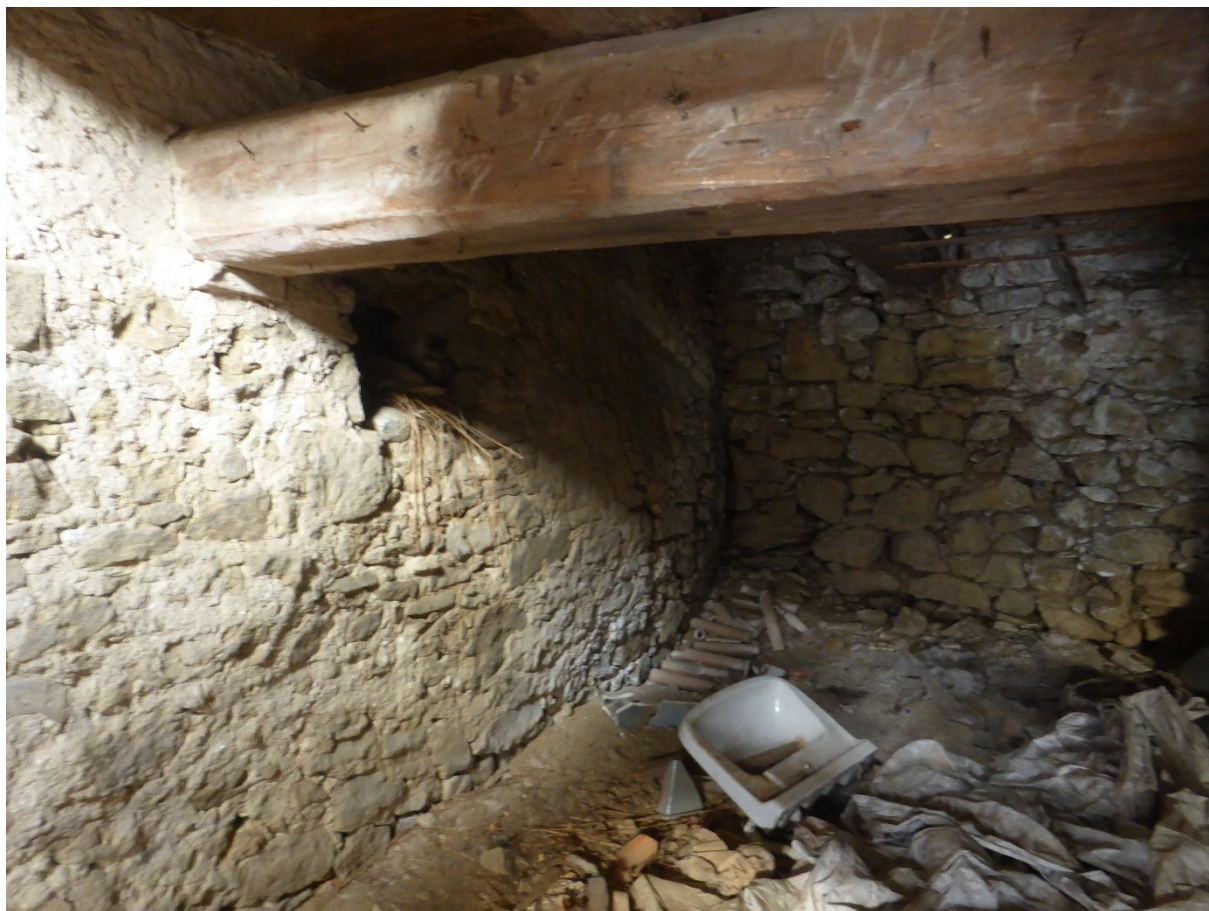
Foto 761: přízemí A2, místnost 111 (Leden 2021)

Sutě ze zřícené zdi se opírá o boční zeď přízemí objektu **A2 v místnosti 111**, která je znatelně vyboulena (foto 761). Voda ze sutě v kůlně B1 může pronikat do zdi objektu A2.

- 1) provizorní podepření štítové zdi v místnosti 111 (šikmé vzpěry 120/120 à 1 m – viz skica cl),
- 2) doplnění provizorní výdřevy střešní konstrukce kůlny B1,
- 3) postupné odstraňování sutě a současné vyzdívání opěrné zdi (prověřit možnosti snížení terénu nad zdí, prověřit založení, na základě statického výpočtu navrhnout obnovu zdi – jsou nutné odvodňovací otvory v líci), zeď bude vyzděna z původního kamene na nastavenou vápennou maltu (je nutné respektovat původní vazbu, vzhled spár a složení autentické malty – vzorek musí schválit památkový dozor).
- 4) prověřit stav vyboulené boční zdi A2, případná oprava.
- 5) provizorní oprava střešní krytiny,
- 6) odstranění výdřevy v místnosti 111.

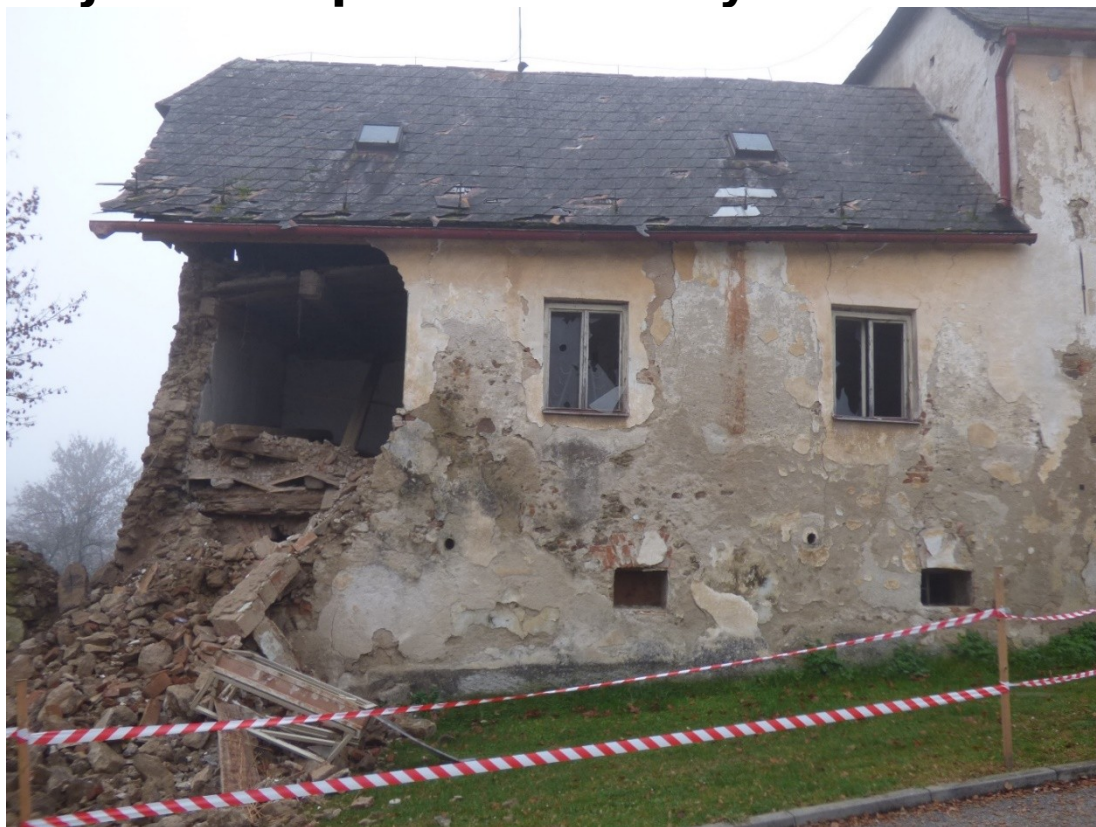
Foto 940 (Leden 2021)

Z trhlin na fotografiích 765, 775, 778, 871, 872, 940 je možno analyzovat směry a působíště tahových a smykových sil a identifikovat **příčiny**, které způsobily zřícení nároží:

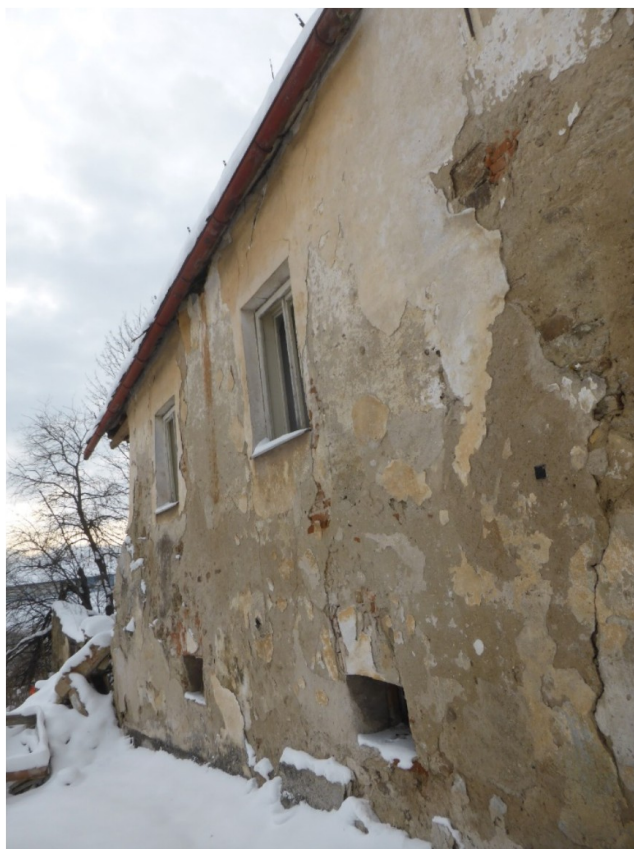
Foto 795 - objekt A3  
(Leden 2021)

O dodatečném zaklenutí chléva A3 svědčí také průběh výrazné deformace vnější zdi (foto 795), která byla vyboulena působením vodorovné reakce klenby

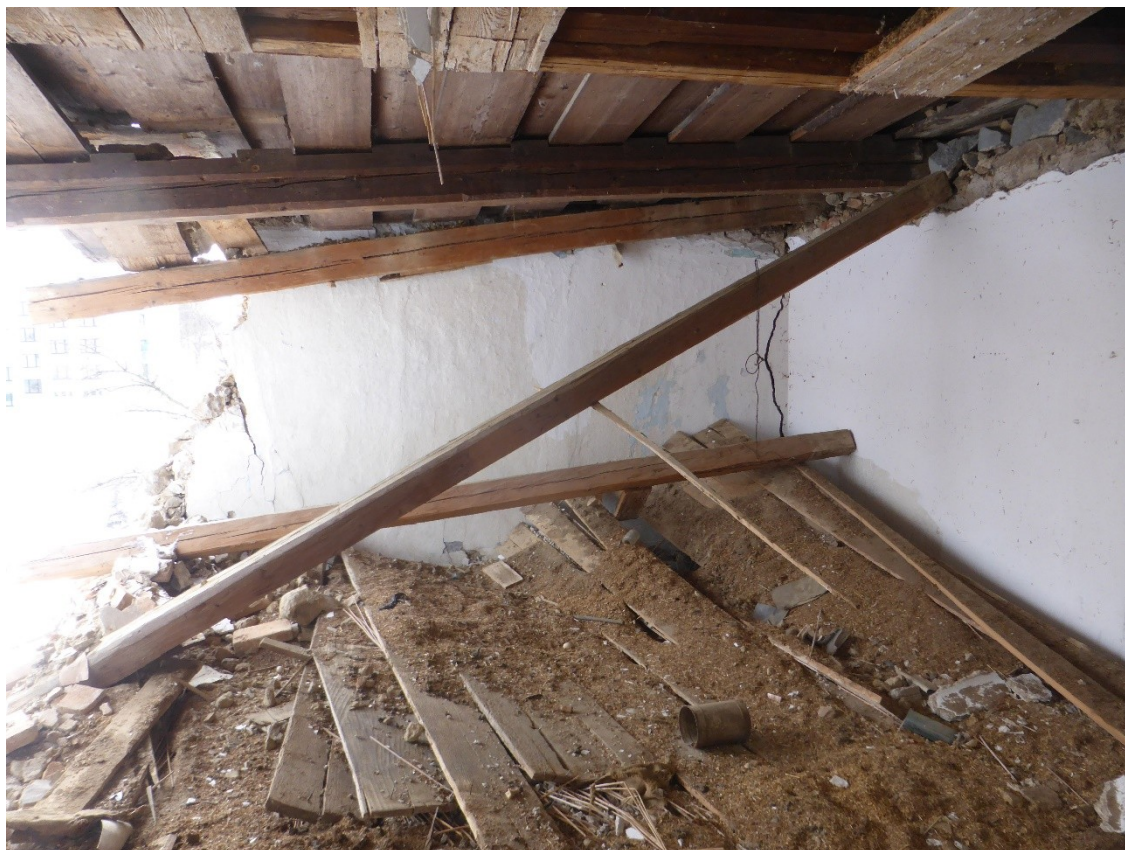
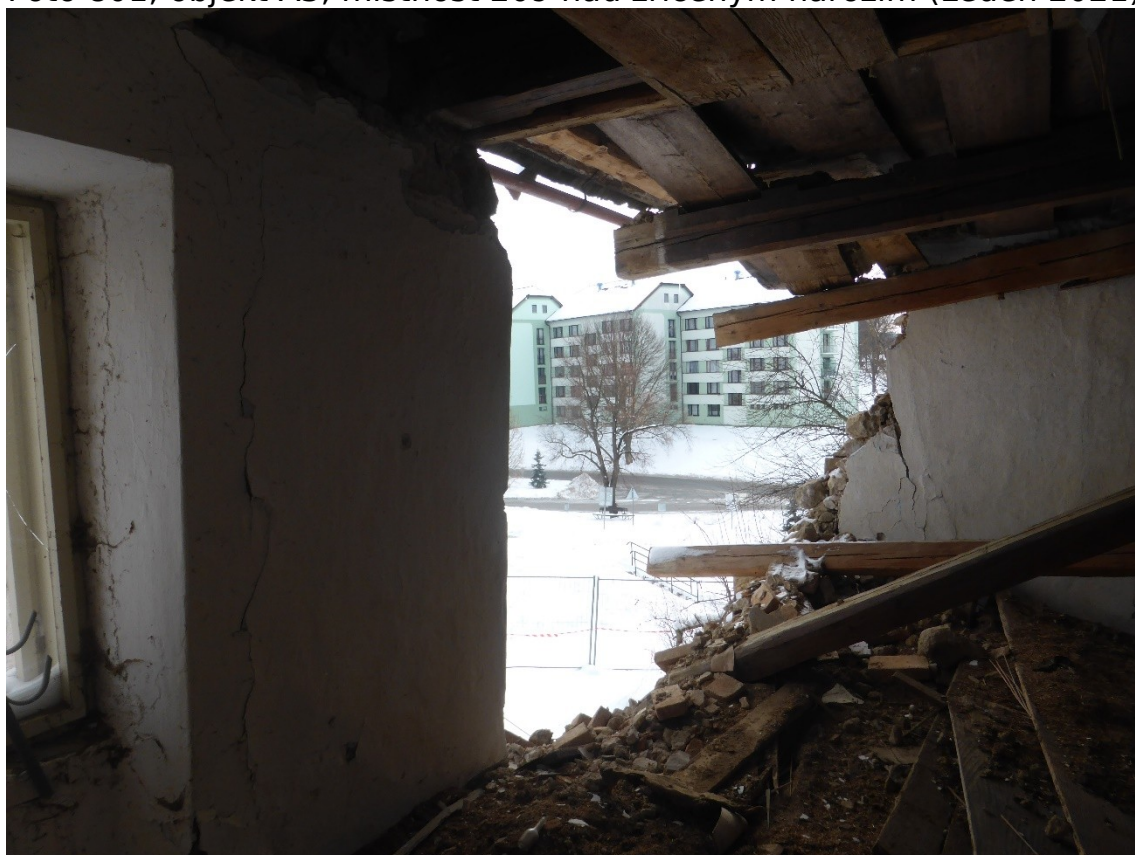
Foto 801, objekt A3, místnost 209 nad zříceným nárožím (Leden 2021)

Foto 802, objekt A3, místnost 209 nad zříceným nárožím (Leden 2021)

- 3) na podlahu místnosti 209 v patře (foto 801, 802) uložit příčné trámy 160/200 s přesahem na vnější stranu, na tyto trámy podepřít stojkami 120/120 à 1 m trámy stropní, výdřevu ztužit zavětrováním prkny 35 ve dvou směrech,
- 4) na přesahy trámů podepřít pozednice krovu,
- 5) postupné odstraňování sutě a současné dozdivání líce přízemí a zdiva patra do původní podoby (použít CP 15/MVC 5, klasický formát, dokonale provázat se starým zdivem, staré zdivo očistit, navlhčit, upevnit uvolněné kameny, doplnit maltu ve sparách),
- 6) provizorní oprava střešní krytiny,
- 7) hloubkové spárování a injektáž trhlin ve štítě a v obvodovém zdivu,
- 8) oprava zdiva chléva v interiéru,
- 9) hloubkové spárování trhlin v klenbách a oprava kleneb,
- 10) definitivní uložení krovu na zdivo,
- 11) odstranění vnějších vzpěr obvodové zdi,
- 12) odstranění výdřevy kleneb.

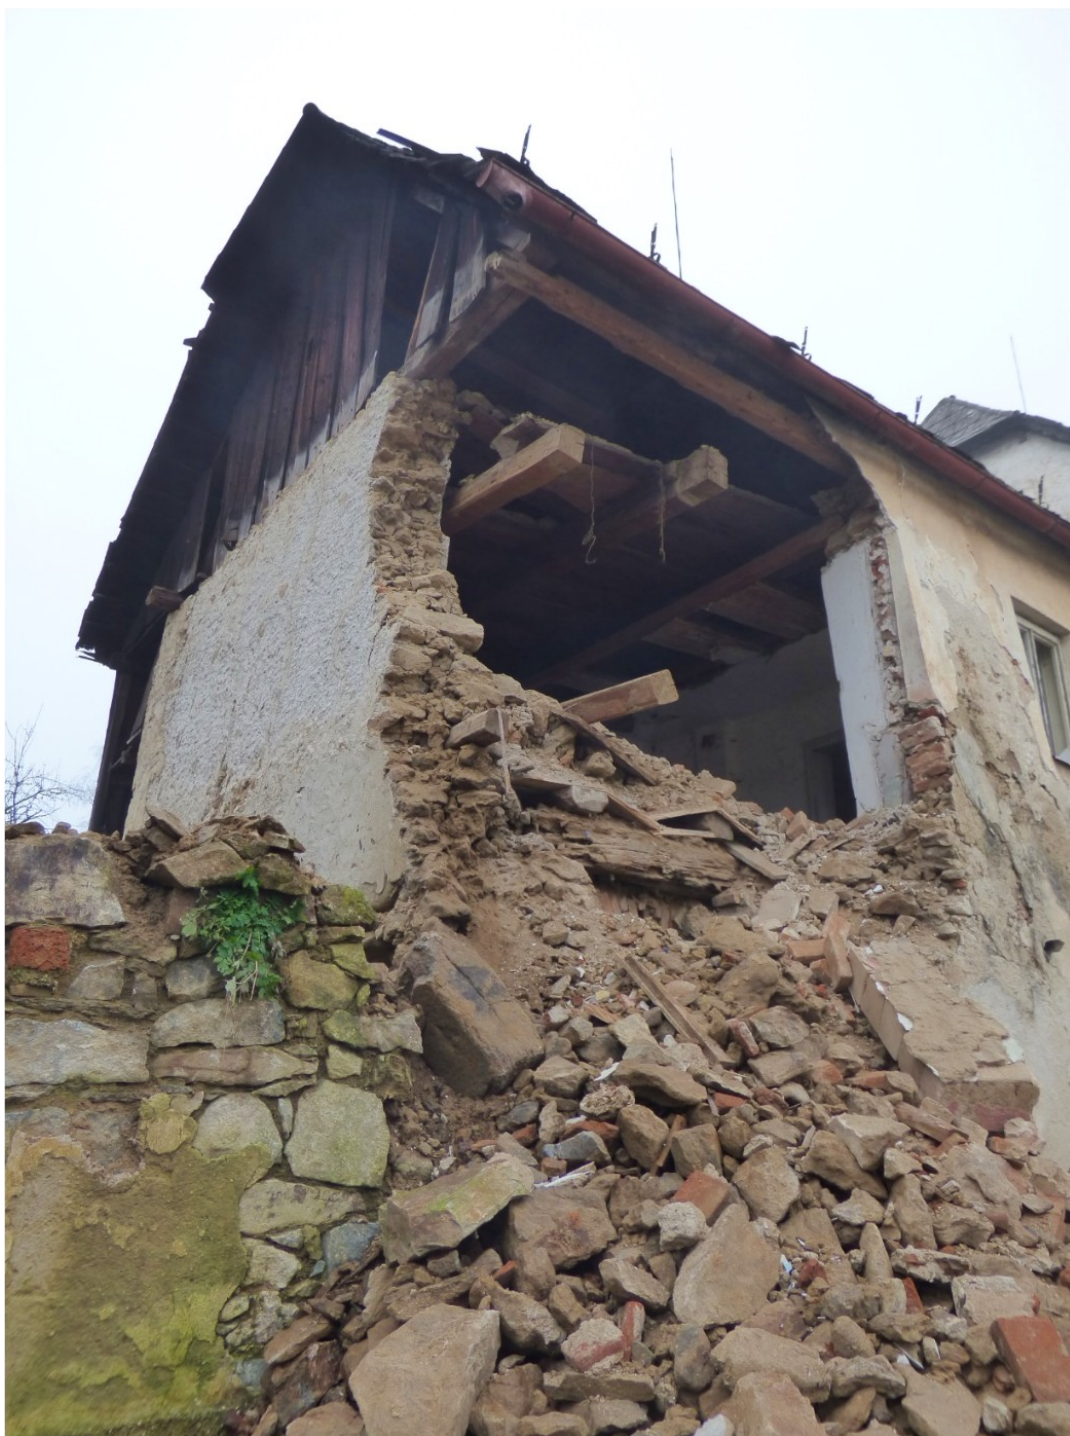
Foto 765 (Leden 2021)

V suti zříceného nároží objektu A3 leží kvádr, který je shodný s kvádry užitými ve stavbě kostela. Mohl být užit druhotně, mohl však být také součástí jihovýchodního nároží středověké budovy A3 v celém půdorysu zachované.

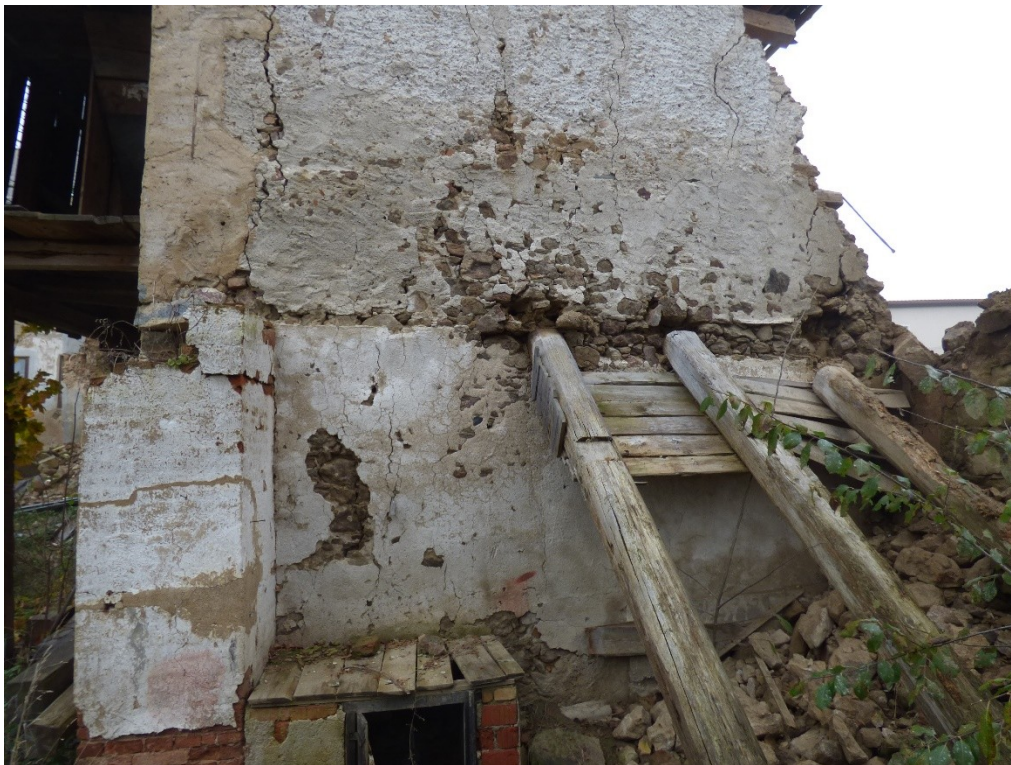
Foto 871 (Leden 2021)

Při zřícení stropu objektu C vypáčila zplna zazděná zhlaví poměrně mohutných stropních trámů lomové zdivo nad uložením. Nad uložením došlo k vyboulení líce zdi a vzniku smykových trhlin, které narušily homogenitu zdiva (foto 871). Svislé trhliny ve štítu, které byly ještě v roce 2018 uzavřené, se obnovily. V kamenném zdivu štítu je patrný věnec (foto 765), nad vrcholem klenby je v uličním průčelí zazděný mohutný trám, na kterém leží příčné nosníky podlahy (zjevně jde o konstrukci z **18. století nebo i starší**). Nároží se od uličního průčelí oddělilo v trhlíně, která je patrná již na fotografii z roku 2016, a v pravé špaletě krajního okna (všechna okna byla patrně ve 20. století zvětšena a v lomovém zdivu obezděna cihlami). Při zřícení objektu C a nároží A3 vznikly (spíše však byly obnoveny) trhliny ve vrcholu klenebních pasů a ve styku kleneb s obvodovým zdivem. Po zřícení objektu C byla v důsledku zatékání do zdiva štítu narušena čelní zeď chlěva (foto 778, 871).

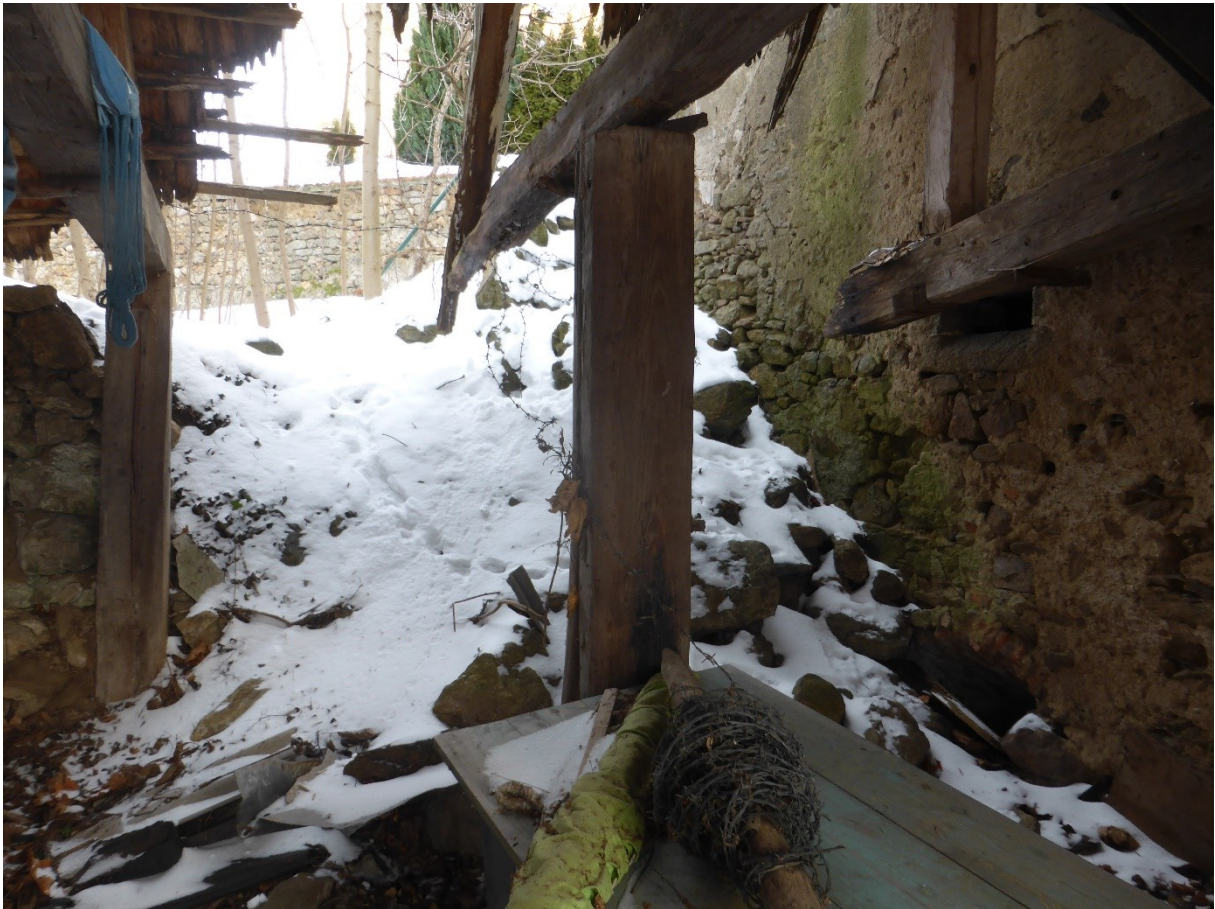
Foto 762 (Leden 2021)

V **kůlně B1**, která byla po roce 1826 postavena na parcelách 2005 a 2006 zřejmě do zářezu v terénu, se zřítila vnější kamenná zeď (foto 762), která má charakter zdi opěrné. Kdy došlo ke zřícení, nevíme, konstrukce střechy je provizorně podepřena dřevěnými sloupky. Příčinou zřícení bylo zjevně působení zemního tlaku a vody pronikající zdivem z vyšší úrovně terénu, která vyplavuje maltu ze zdiva a výrazně snižuje jeho pevnost. Ke zhoršení stavu mohlo dojít v důsledku zvýšení terénu na vnější straně zdi (nutno ověřit). Ve špatném stavu je celá vnější zeď kůlny B1.

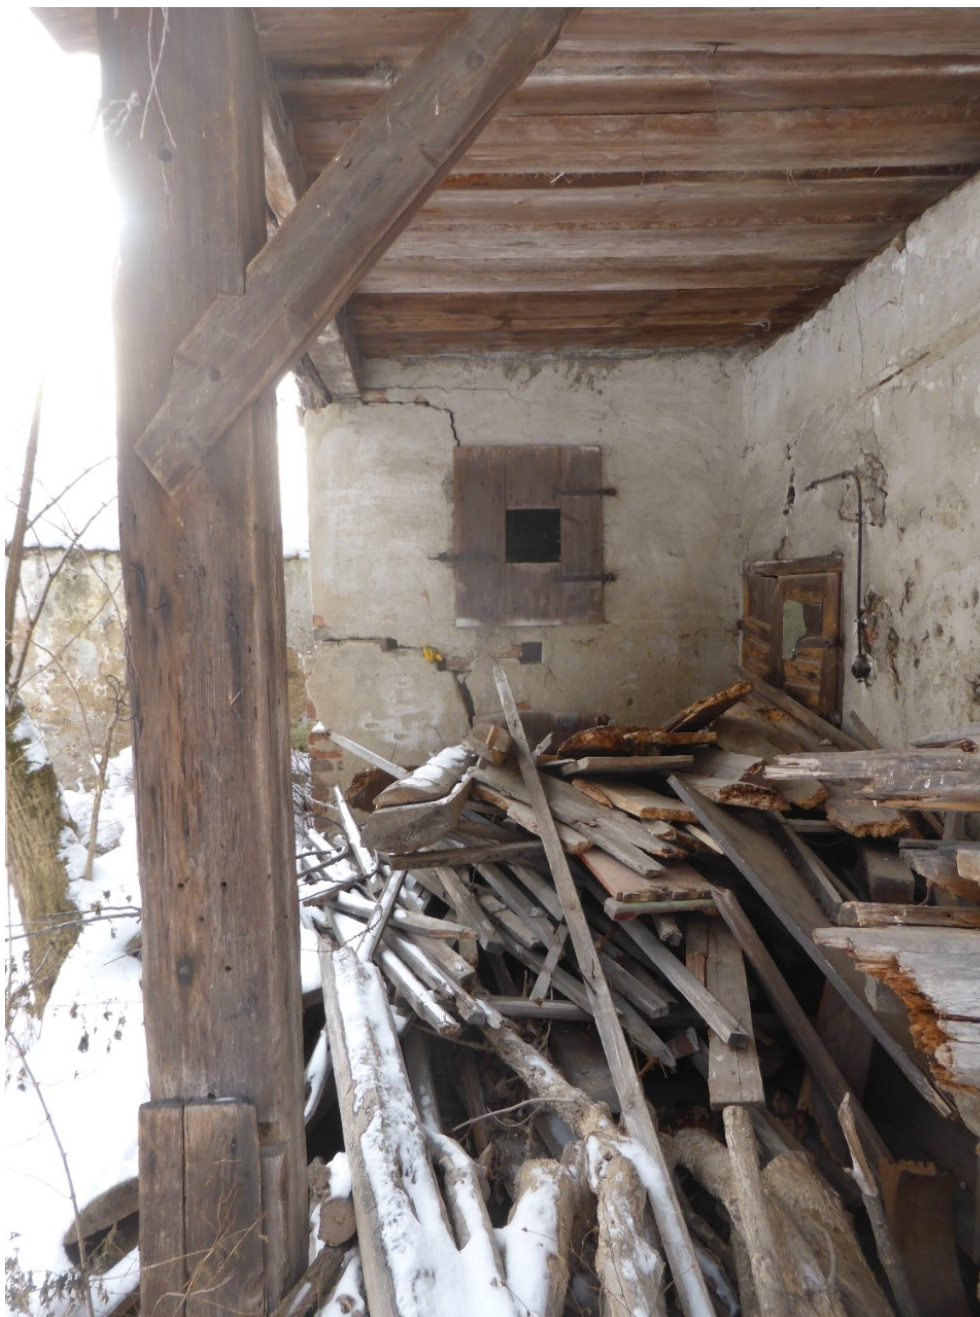
Foto 772 (Leden 2021)

Krovy obou chlévů patrně vznikly v **19. století**, spolu s pavlačí, jejíž provedení napodobuje práci tesařů z 18. století

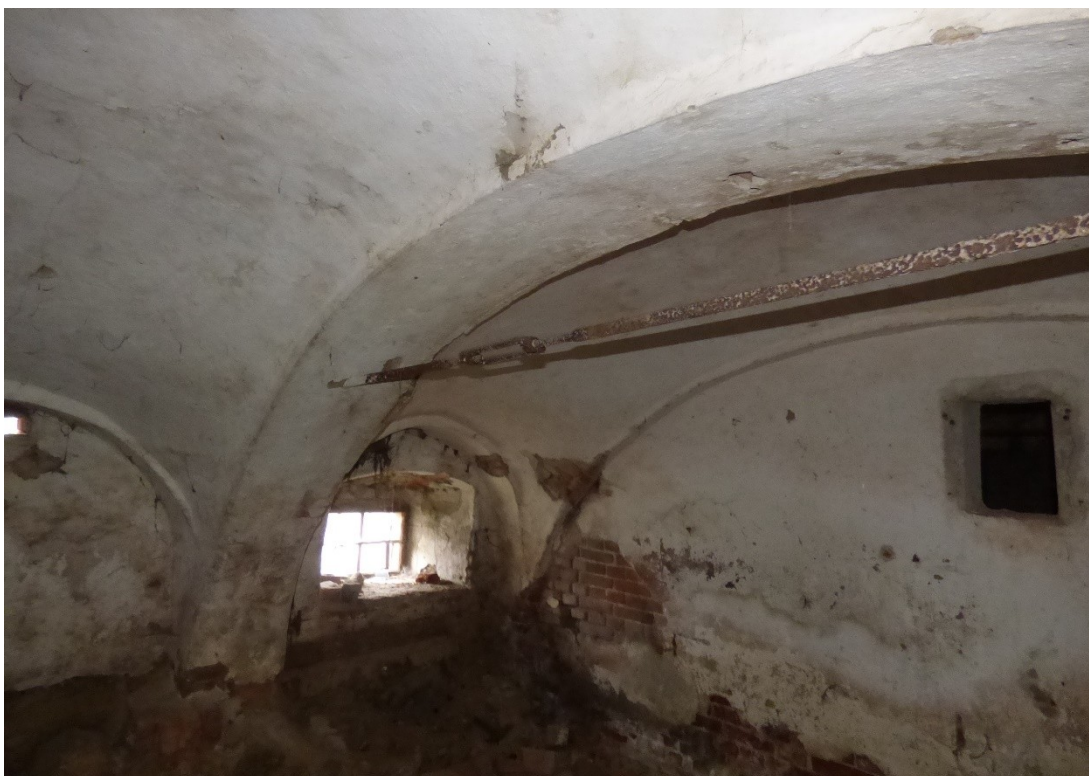
Foto 928 (Leden 2021)

V **objektu B3** jsou klenby a zejména kamenné vnější zdivo narušené trhlinami, zatékáním střechou a neregulovanou vegetací (foto 928, 930, 935, 956).

Kamenné chlévy A3 a B3 byly dodatečně zaklenuty plackami do pasů, které jsou typické pro 19. století. **U chléva B3** to dokládají mohutné cihelné pilastry přiložené na spáru ke kamennému zdivu (foto 930) a zřejmě dodatečná táhla s vnějšími závlačky a napínači (foto 928).

- 1) provizorní výdřeva klenby (stejně jako v A3),
- 2) odstranění dřevin rostoucích na zdivu,
- 3) oprava vnější zdi,
- 4) provizorní oprava střechy.

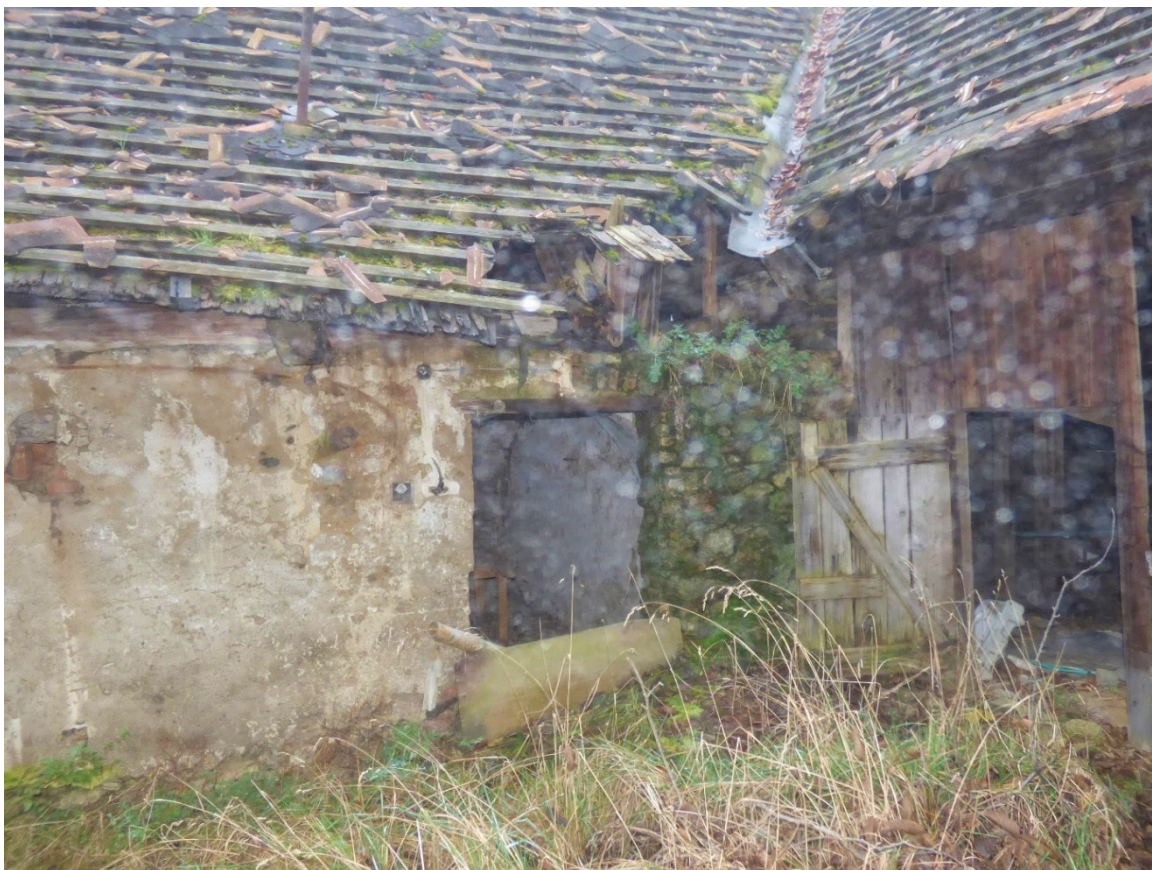
Foto 935, pohled ze dvora; trhliny, zatékání střechou a neregulovaná vegetace (Leden 2021)

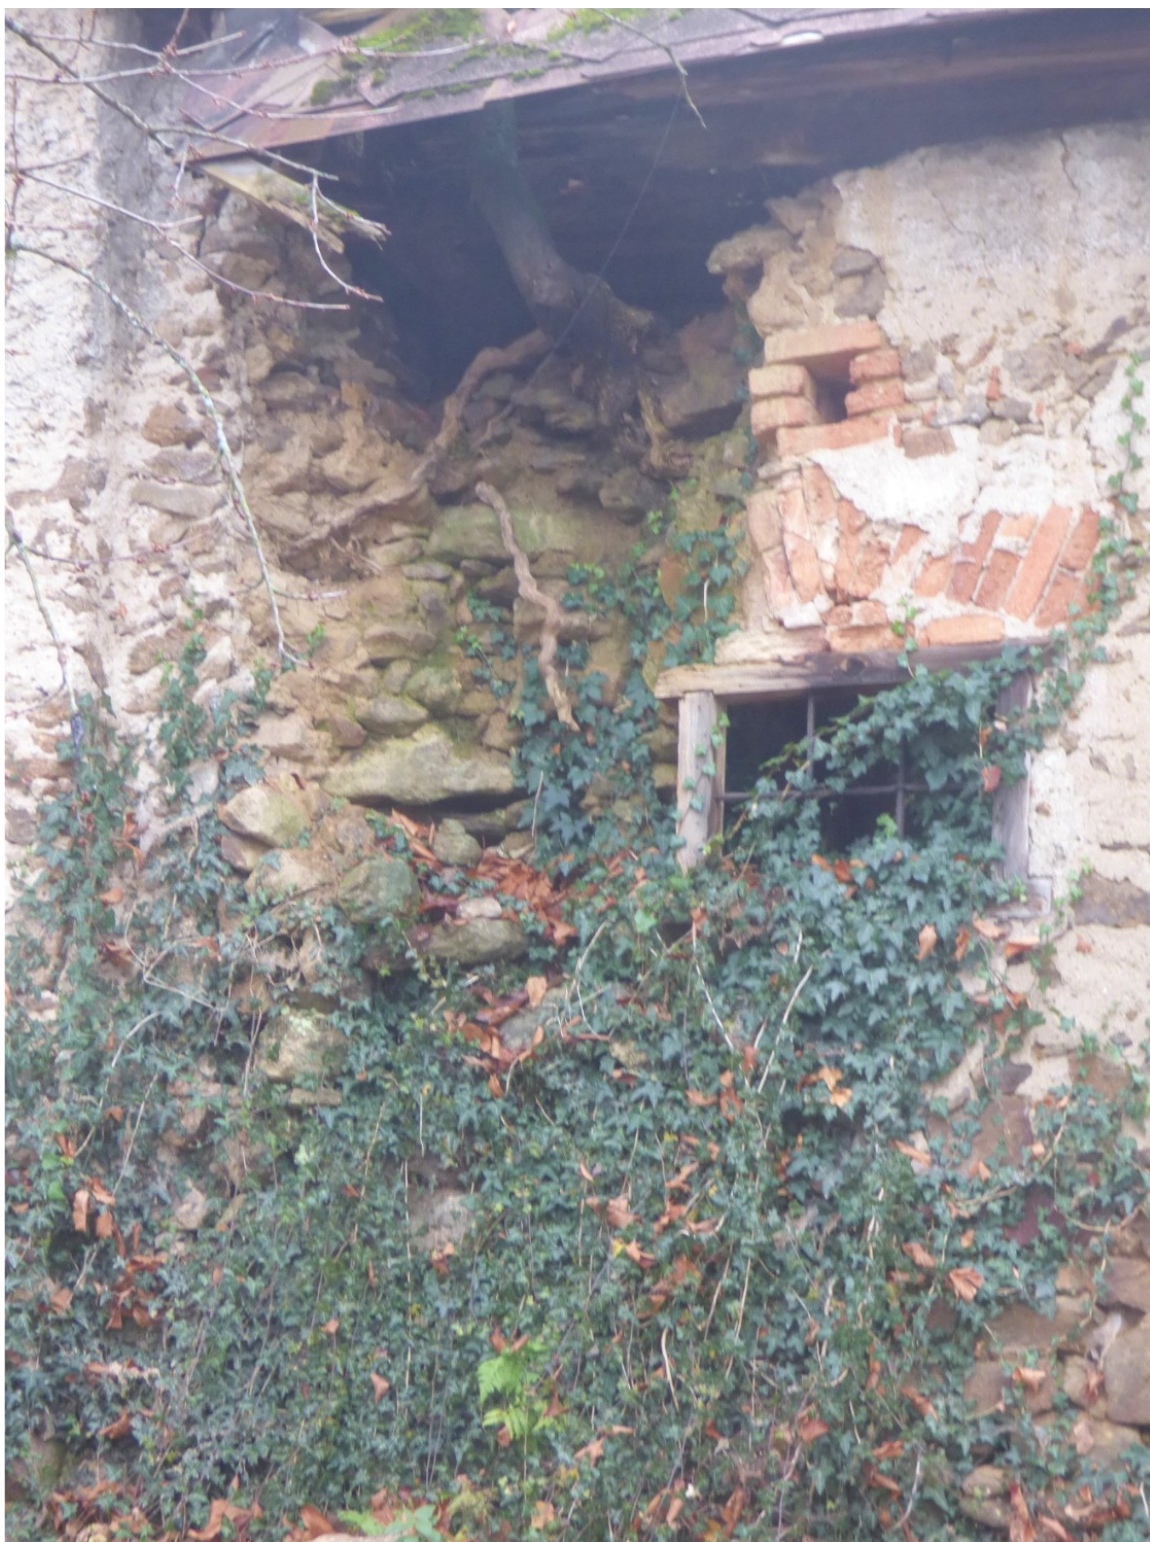
Foto 952, pohled zvenku od jihu (Leden 2021)

Součástí farního dvora musely být i hospodářské objekty. Existenci chléva B3 v 18. století dokládá provázání kamenného zdiva stodoly B2 a chléva B3 (foto 952).
