# **Malonty, fara čp. 25**

## **Stavebně statický posudek a návrh postupu při záchraně a opravě objektu**

**Ing. Jan Vinař**

**leden 2021**

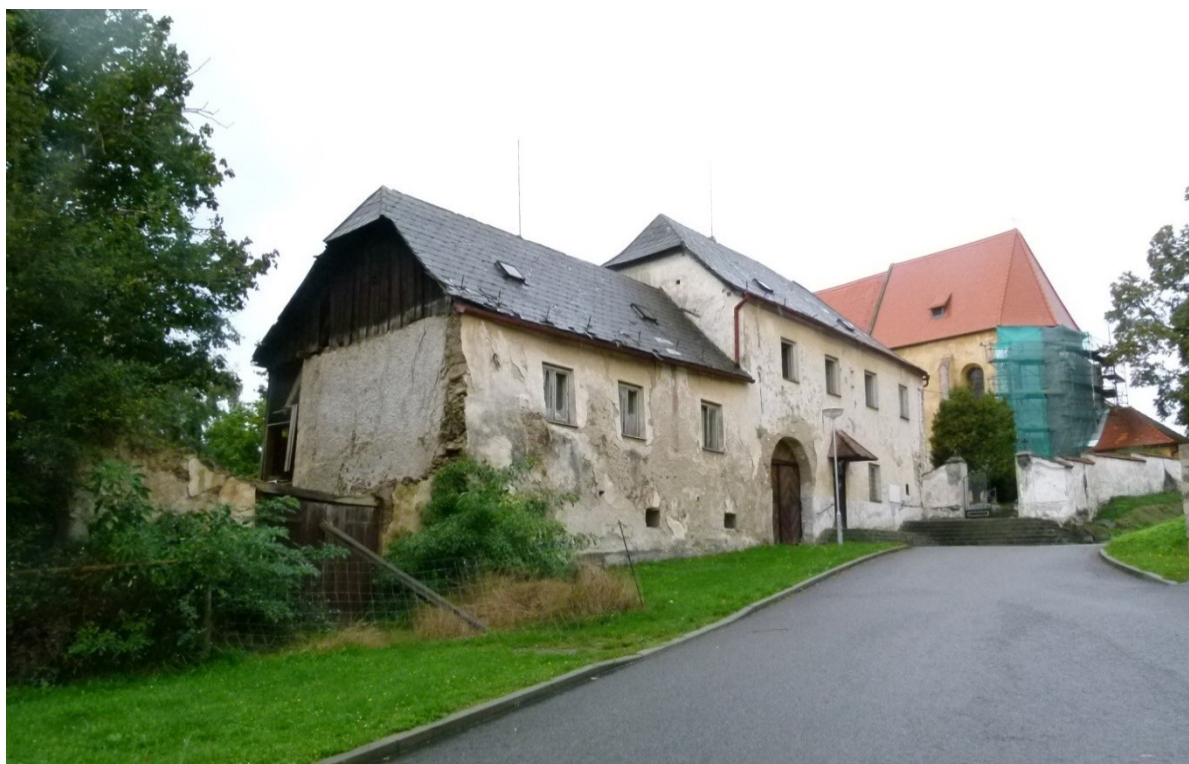
Dtto, r. **2018**, po zboření jižního přístavku (NPÚ ÚOP ČB)

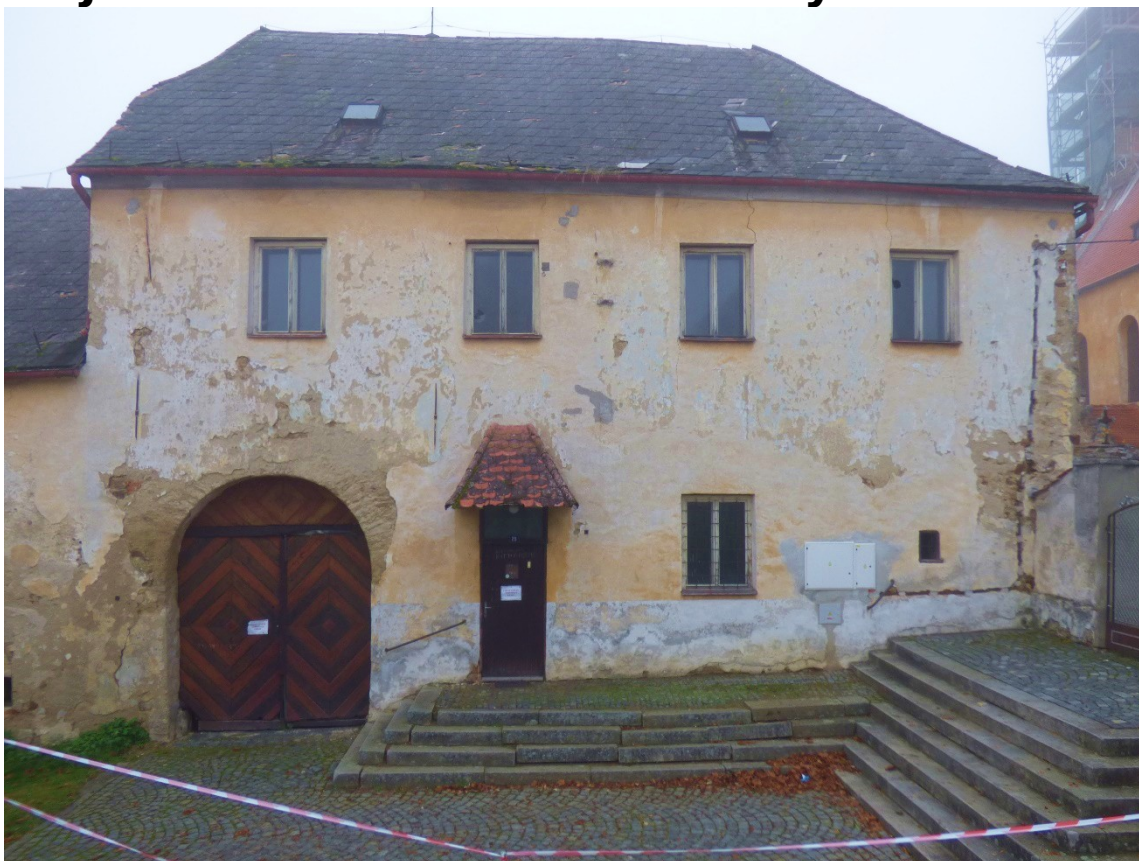
Foto 941 (leden 2021)

Stavební vývoj farního areálu byl významně ovlivněn velkým **spádem terénu**, ve kterém byl kostel a farní dvůr zbudován. Výškový rozdíl mezi kostelem a farním dvorem je asi 4 m. Dnes je výškový rozdíl mezi hřbitovní branou a vjezdem do dvora vyrovnán dvěma schodišti, celkem o sedmi schodech (foto 941). Současná úprava veřejného prostoru vznikla patrně
